MALFORMAÇÃO ARTERIOVENOSA E URETEROLITÍASE EM UM CASO DE HEMATÚRIA.

Uroradiologia e Imagem Genital Masculina , Radiologia Intervencionista

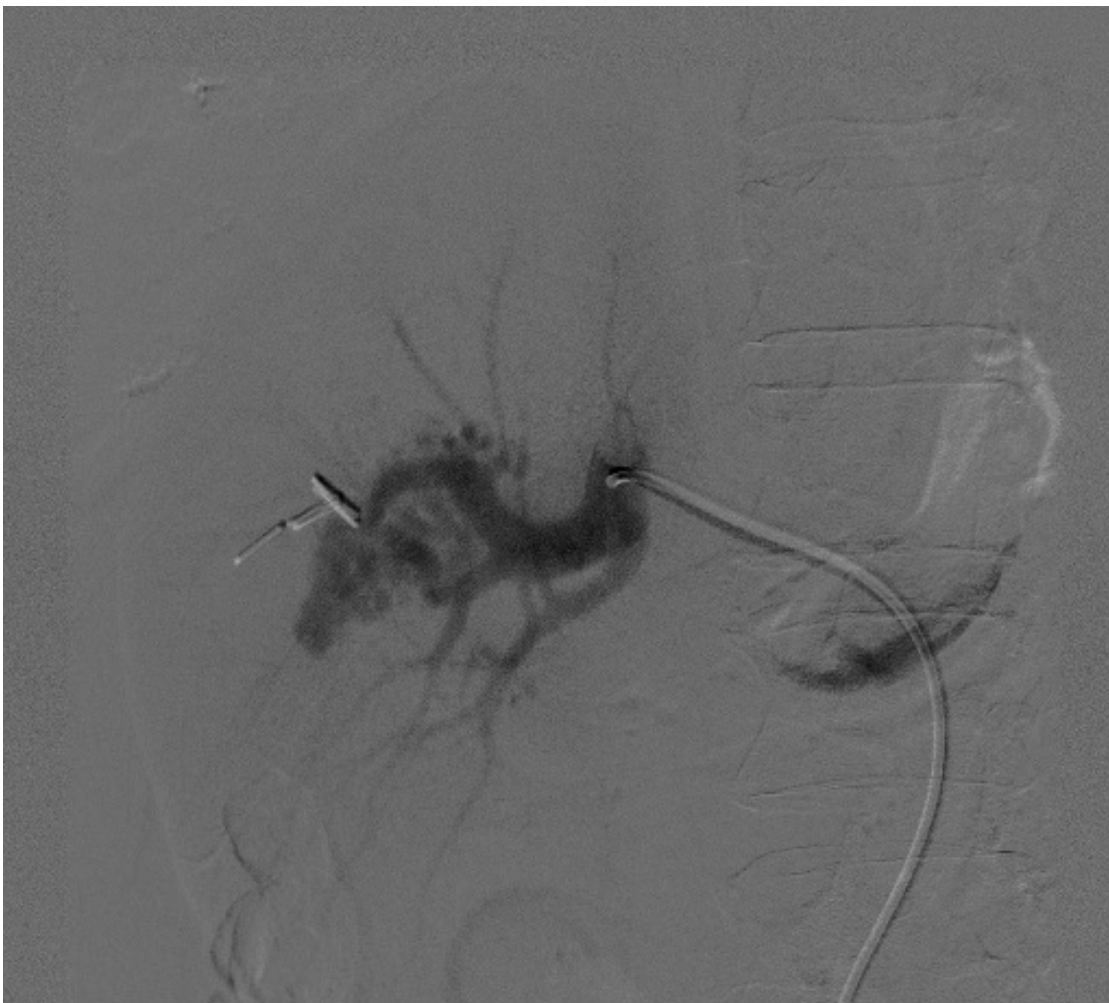
(Figura E) - Imagem da arteriografia intra-operatória demonstrando o nidus de vasos ectasiados, nutridos por ramos da artéria renal.

Na ultrassonografia de rins e vias urinárias notou-se área anecoica irregular na topografia da pelve no terço médio do rim direito, evidenciando fluxo proeminente ao estudo Doppler colorido com altas velocidades e baixa resistência detectadas ao estudo espectral. (Figuras A e B). A tomografia computadorizada (TC) do abdome e da pelve na fase sem contraste endovenoso evidenciou material hiperdenso no interior do sistema coletor, compatível com conteúdo hemático, associado à cálculo impactado no ureter proximal (Figura C). Já na fase arterial da TC de abdome e pelve com a utilização de contraste endovenoso foi caracterizado um nicho de vasos anômalos no terço médio do rim direito irrigado por ramos da artéria renal e drenagem para a veia renal ipsilateral (Figuras D). A paciente foi então direcionada para o tratamento por embolização endovascular e a angiografia intra-operatória melhor evidenciou a formação vascular caracterizando o nidus de múltiplos vasos anômalos ectasiados e tortuosos, nutridos pela artéria renal direita, determinando contrastação precoce da veia renal ipsilateral (Figura E). A TC de abdome e pelve realizada após a abordagem pelas equipes da radiologia intervencionista e urologia evidenciou material cirúrgico na topografia da MAV com oclusão da mesma e cateter duplo-J bem posicionado com extremidade proximal na pelve renal (Figura F).

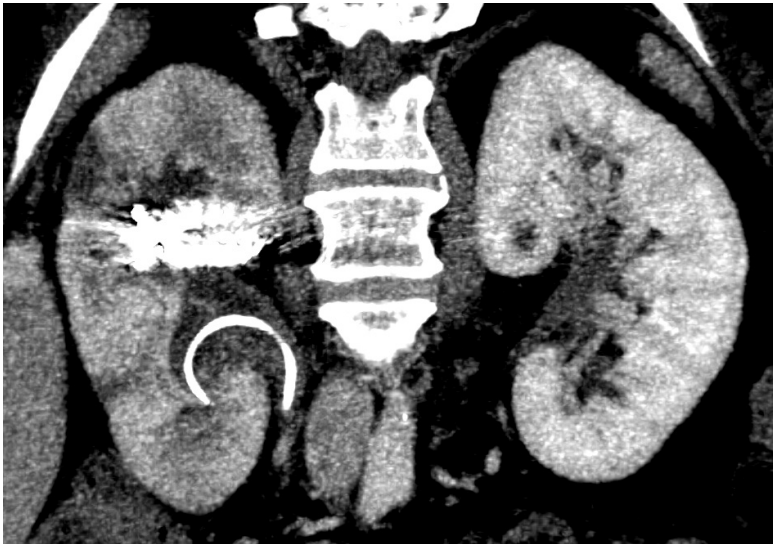
(Figura F) - TC de abdome e pelve com contraste endovenoso na fase portal com reconstrução com projeção de intensidade máxima (MIP) demonstrando material cirúrgico na topografia da MAV renal e cateter duplo-J bem posicionado com extremidade proximal nos grupamentos calicinais inferiores. Nota-se ainda hipocontrastação difusa do rim direito, destacando-se área hipodensa em cunha no polo superior do rim direito, provavelmente relacionada ao procedimento realizado.

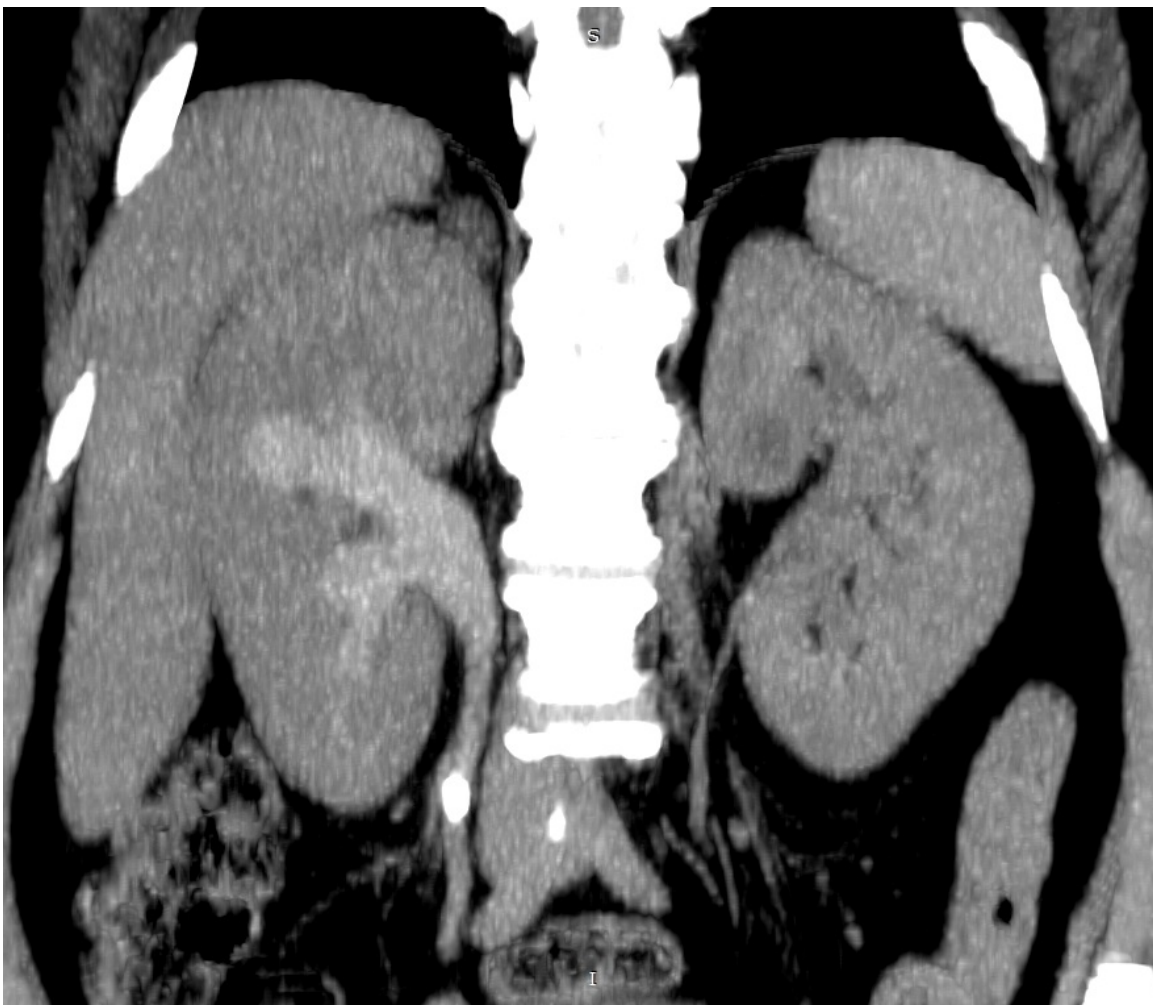
(Figura C) - TC de abdome e pelve sem contraste endovenoso com reconstrução com projeção de intensidade máxima (MIP) em plano coronal oblíquo demonstrando conteúdo espontaneamente hiperdenso na pelve, cálices renais e ureter, sugerindo material de natureza hemática/coágulo. Nota-se ainda um cálculo impactado no terço proximal do ureter direito, promovendo pequena dilatação do sistema coletor à montante.

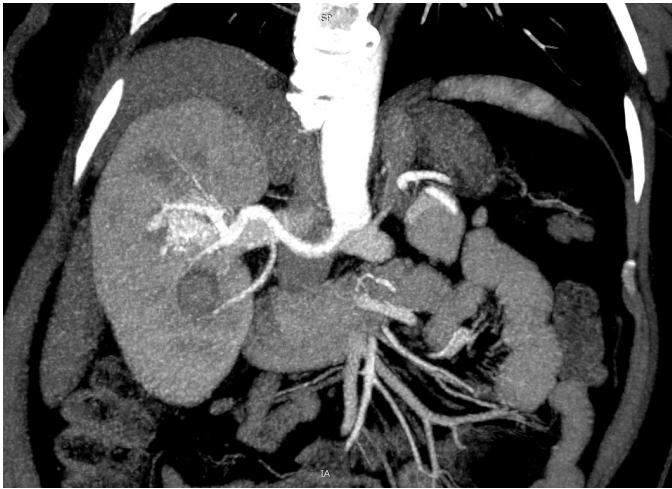
(Figura D) - TC de abdome e pelve com contraste endovenoso na fase arterial com reconstrução com projeção de intensidade máxima (MIP) demonstrando a artéria renal direita nutrindo a lesão, bem como a contrastação precoce da veia renal ipsilateral.
