“BLACK HOLE SIGN”: AMPLIANDO SEU USO PARA A ESTEATONECROSE SUBCUTÂNEA

Gastrointestinal

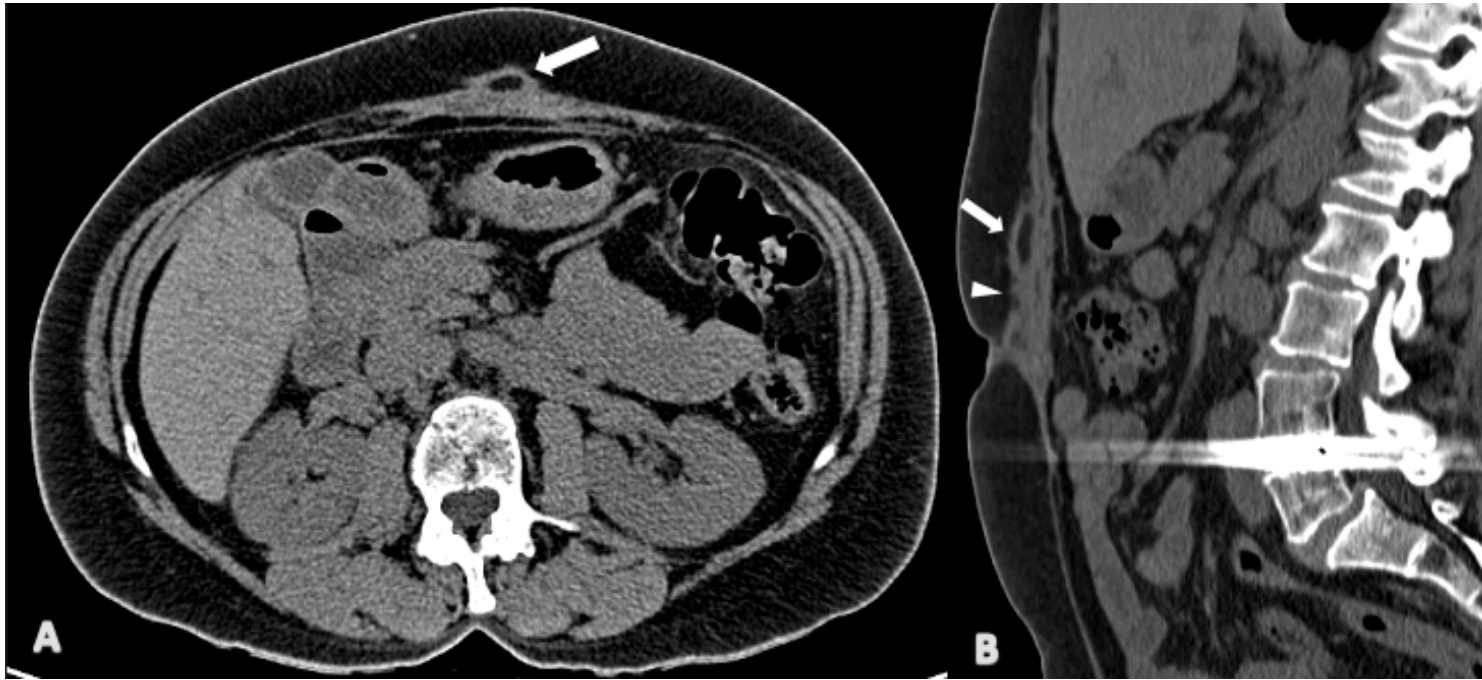
Figura 1: A) TC de abdome total no corte axial demonstrando, no local da nodulação palpável referida pela paciente, lesão focal bem definida no tecido subcutâneo da parede anterior do epigástrio, com atenuação de gordura e pseudocápsula (seta). B) Reformatação sagital demonstrando a relação da lesão focal (seta) com a cicatriz cirúrgica da hernioplastia ventral prévia (cabeça de seta) e integridade dos planos da parede abdominal.

Ao estudo de TC do abdome total, observou-se lesão focal bem definida no tecido subcutâneo da parede anterior do abdome, no local da queixa palpável referida pela paciente, que se apresentava com atenuação de gordura e pseudocápsula [Figura 1], achados pouco específicos ao método e que não foram valorizados durante a primeira leitura do exame. A lesão localizava-se no leito da cicatriz cirúrgica da hernioplastia ventral prévia, e não possuía comunicação com a gordura intra-abdominal. Com a manutenção da queixa clínica e da dúvida diagnóstica, a paciente foi submetida à RM para estudo da parede abdominal pré-abdominoplastia, sendo observada na lesão referida isossinal à gordura adjacente na sequência ponderada em T1 [Figura 2A] e sinal intermediário em T2 [Figura 2B]. A pseudocápsula se manteve hipointensa em ambas as sequências, inferindo cápsula fibrosa. Na sequência STIR, foi possível notar marcado hipossinal no interior da lesão, característico do “black hole sign” [Figura 3], confirmando o diagnóstico de esteatonecrose.

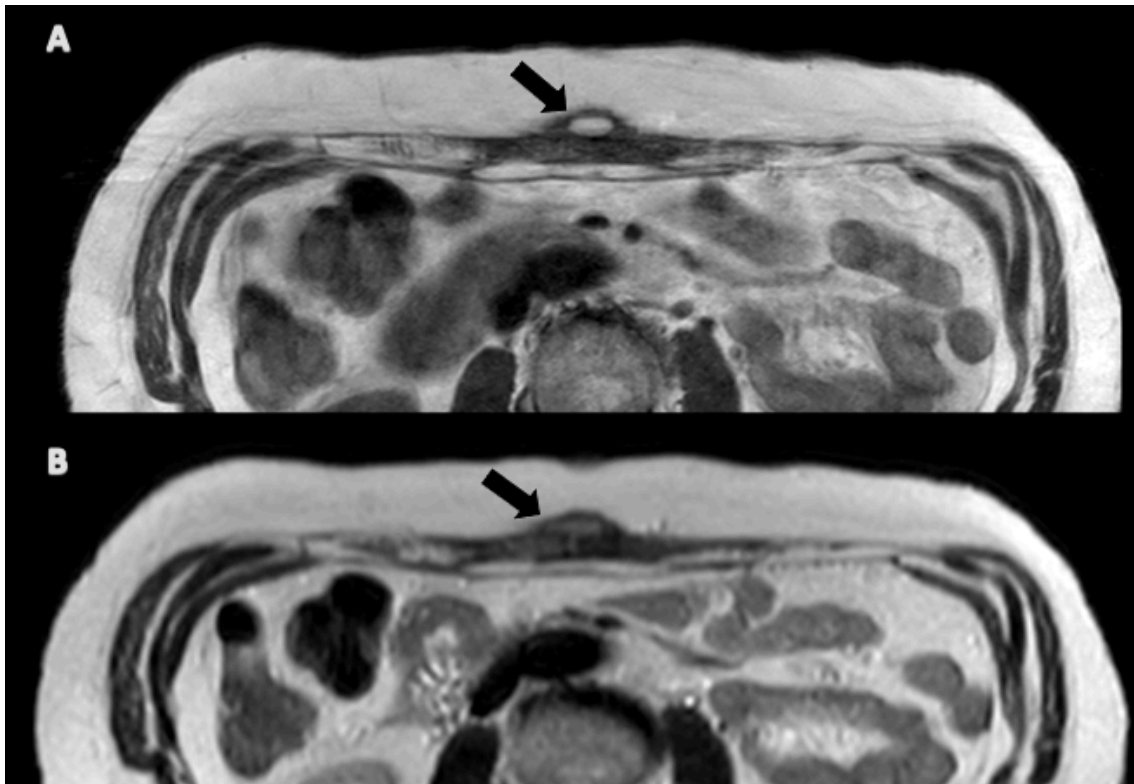
Figura 2: RM da parede abdominal no plano axial, demonstrando lesão ovalar no tecido subcutâneo que apresenta área central isointensa à gordura adjacente na sequência ponderada em T1 (seta em A) e sinal intermediário em T2 (seta em B). A lesão é envolta por pseudocápsula que se mantém hipointensa em ambas as sequências.

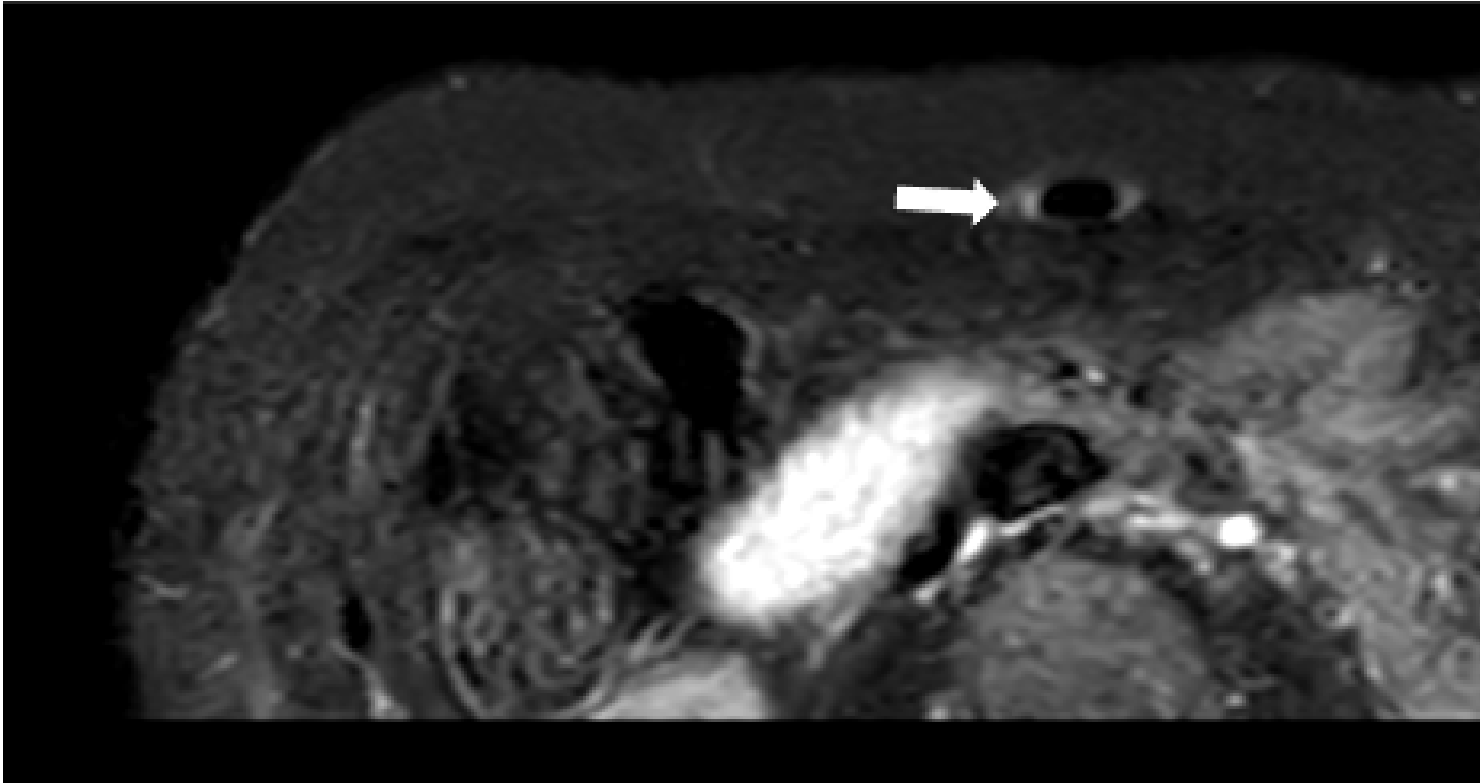
Figura 3: RM da parede abdominal no plano axial, na sequência STIR, demonstrando marcado hipossinal no interior da lesão ovalar (seta), característico do "black hole sign".
